## CIVIL AVIATION SAFETY ALERT

OWNERS, OPERATORS AND MAINTAINERS OF BELL MODEL 429 HELICOPTERS, SERIAL NUMBERS 57001 TO 57335, 57338, 57343 AND 57346.

### LOW TORQUE ON TRANSMISSION MOUNTED BELLCRANKS

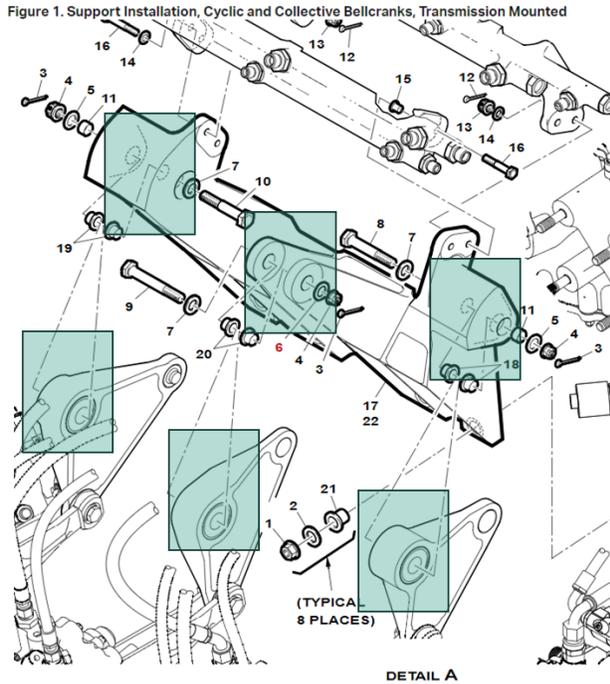
Low torque values on the transmission bellcrank assembly joints were observed in production which, if not corrected, have the potential to cause increased bolt oscillatory loading, fretting and fatigue cracking of the bolt and/or bellcrank support. The bellcrank assembly was under-torqued because 40 in-lb was used as torque values instead of 40 ft-lb in some cases.

The following figure illustrates the transmission-mounted bellcrank assembly joint which may be undertorqued.

For Bell model 429 helicopters with serial numbers 57001 to 57335, 57338, 57343 and 57346, Transport Canada recommends that owners, operators, and maintainers carry out the inspections, part replacements and assembly using the correct torque values as described in Bell ASB 429-22-58 Rev A while performing the 2-year flight controls inspection per the latest revision of the inspection procedure DMC-429-A-67-00-00-03A-310A-A.

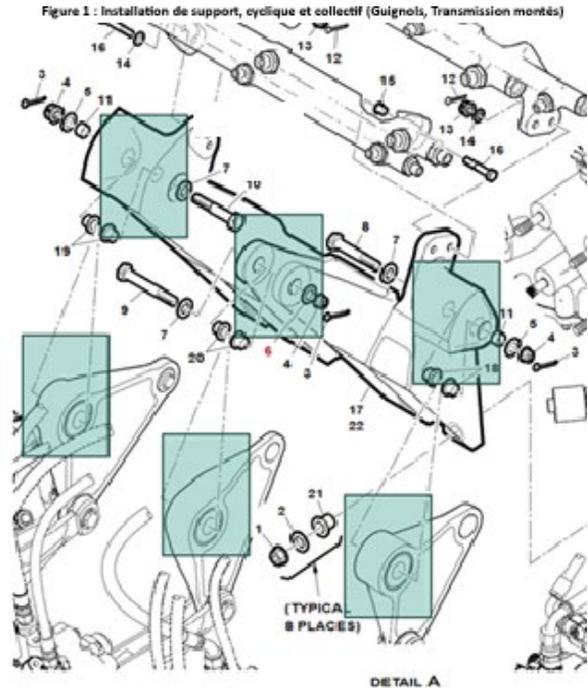
Des valeurs de couple insuffisant des joints de l'assemblage du guignol sur la transmission ont été observées dans la production qui, si elles ne sont pas corrigées, risquent de causer une augmentation de la charge oscillatoire du boulon, une usure de contact et une fissuration par fatigue du boulon et/ou du support de guignol. L'assemblage du guignol était mal serré parce que des valeurs de couple de 40 po-lb ont été utilisées au lieu de 40 pi-lb dans certains cas.

ajouter l'inspection des guignols montés sur la transmission et les supports. Le schéma suivant illustre le joint de l'assemblage du guignol monté sur la transmission qui pourrait être mal serré.

Pour les hélicoptères de modèle 429 de Bell portant les numéros de série 57001 à 57335, 57338, 57343 et 57346, Transports Canada recommande aux propriétaires, aux exploitants et aux spécialistes de la maintenance d'effectuer les inspections, le remplacement de pièces et l'assemblage en utilisant les valeurs de couple correctes décrites dans la révision A du ASB 429-22-58 de Bell lors de l'inspection de 2 ans des commandes de vol conformément à la dernière révision de la procédure d'inspection DMC-429-A-67-00-00-03A-310A-A.
